SVEUČILIŠTE U ZAGREBU
FAKULTET STROJARSTVA I BRODOGRADNJE

Hrvoje Leko

Naslov rada na hrvatskom jeziku: **Analiza oštećenja alata za provlačenje aluminija**

Naslov rada na engleskom jeziku: **Fracture analysis of drawing die for aluminium**

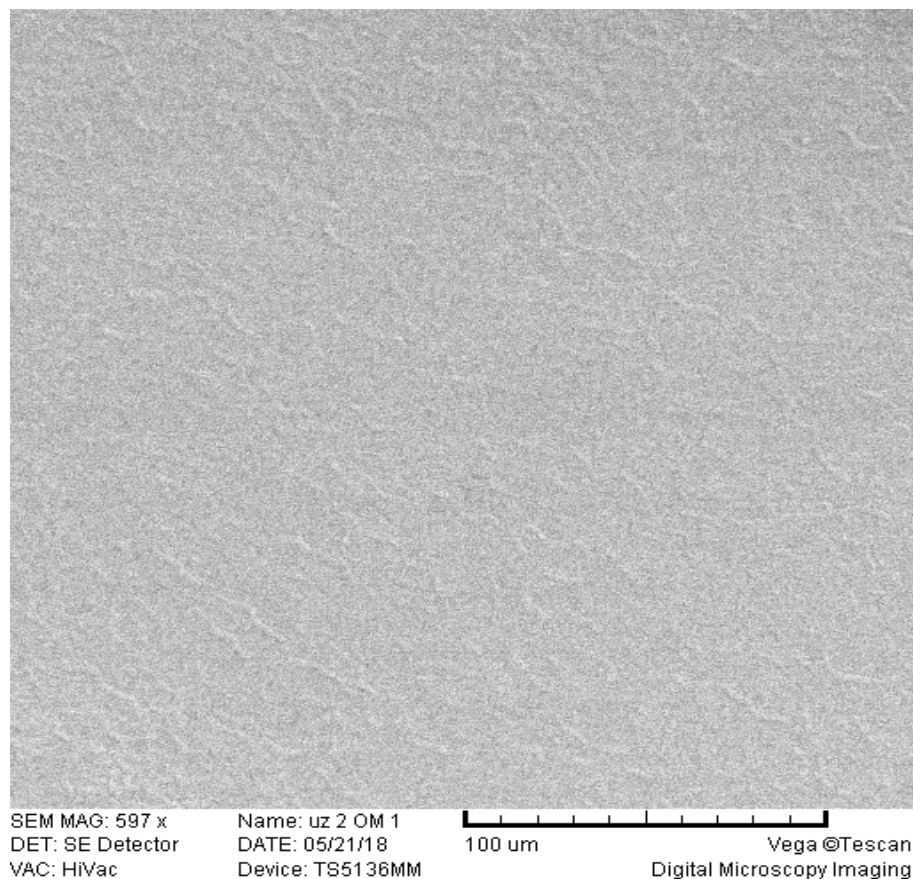
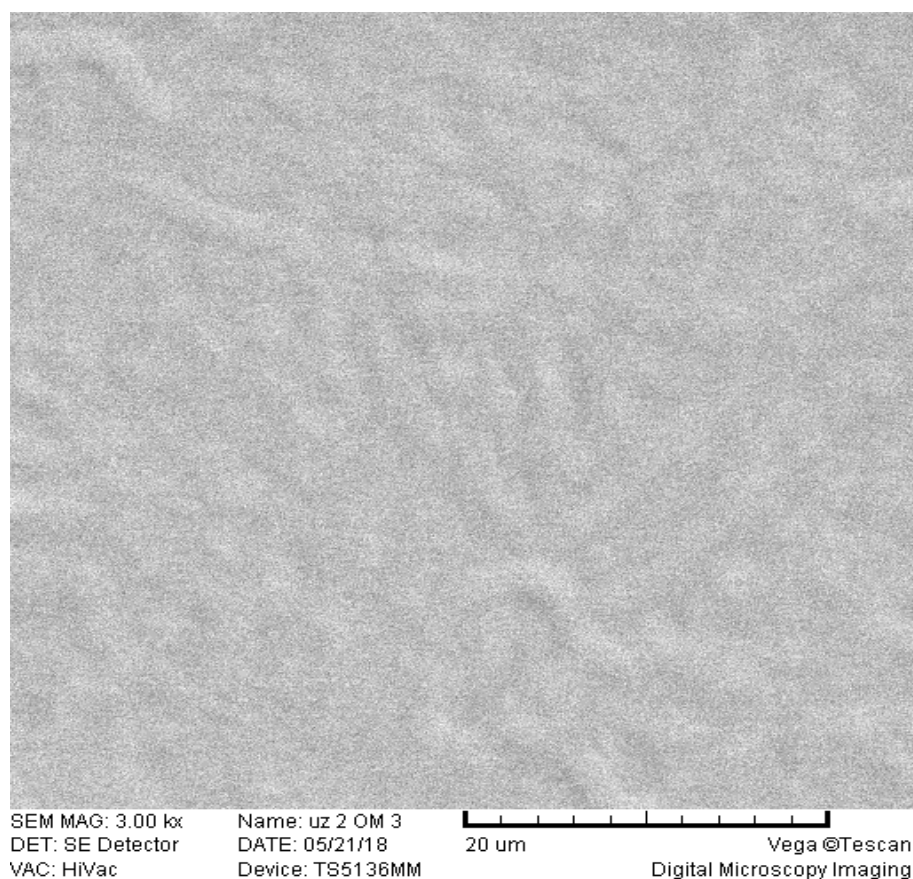
Kao i kod uzorka 1 nisu uočena nikakva oštećenja kao niti pogreške u materijalu koje bi mogle objasniti lom alata.
